els extra low shrinkage®

Klinische Fallstudie von Christoph Pröbstl

Bildserie zur klinischen Fallstudie mit els extra low shrinkage®

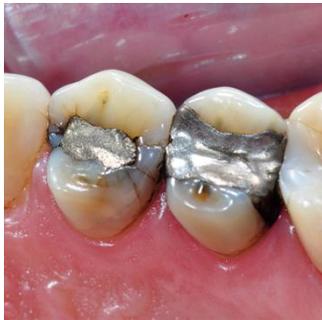
Ausgangssituation
35 Jahre alte insuffiziente
Amalgamrestauration
Zähne 14,15

Bei erster Betrachtung fielen die mittlerweile sehr alten Füllungen ins Auge, allerdings ergab die Untersuchung keinen Hinweis auf einen Füllungsdefekt oder Sekundärkaries. Auf den Sensibilitätstest an 14 und 15 reagierte die Patientin positiv, bei 14 jedoch intensiver.

Bei genauerer Untersuchung zeigten sich bei 14 mesial und distal Frakturlinien und aufgrund der Einfärbungen war davon auszugehen, dass diese schon längere Zeit bestanden. Bei forcierterem Sondieren an 14 im mesialen Bereich der Füllung, ließen sich einzelne Schmelzanteile der mesialen Wand leicht bewegen. Die Ursache hierfür dürfte in der mercurioskopischen Expansion der mittlerweile mindestens 35 Jahre alten Amalgamfüllung zu suchen sein. Durch die lange Liegedauer der Füllung führte der Expansionsdruck der selbigen zu einer Fraktur der mesialen Wand und der Kaudruck zur Lösung der Schmelzanteile aus dem Verbund der Schmelzwand.

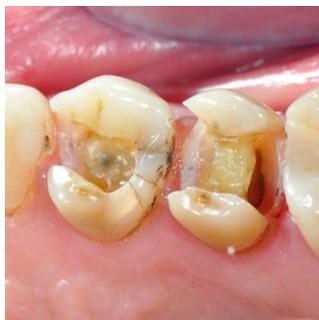
Präparation
Exkavation und finierte
Präparationsränder,
Kofferdam

Nach schonender Entfernung der bestehenden Füllungen beider Zähne und Exkavation einer leichten Sekundärkaries im distalen Bereich von Zahn 15, wurden die Schmelzränder mit einem Finierdiamanten geglättet und klare, proximale Stufen präpariert. Zu diesem Zeitpunkt erfolgte auch die Farbwahl. Störende Farbeeinflüsse des Amalgams fielen weg und die Färbung des Dentins war deutlich erkennbar. Wir entschieden uns hier für die Farbe A3.

Da die Füllungstherapie mit Komposit, wenn möglich, immer eine absolute Trockenlegung erfordert, wurde Kofferdam angelegt. Im Anschluss erfolgte das Anbringen von Teilmatrixen mesial und distal an 15.

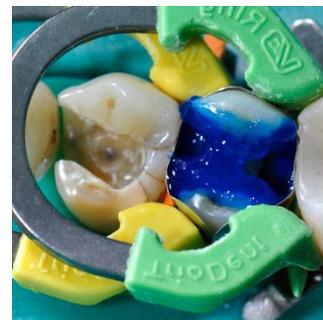
Ätzen mit cmf etch
vorbereitete Kavität mit Teil-
matrizen und Separierringen,
Total Etching

Nach Überprüfung des korrekten Sitzes der Teilmatrizen, erfolgte als erster Arbeitsschritt das Ätzen mit dem cmf Ätzgel von Saremco. Da ein Total-Etching vorgenommen wurde, eignete sich in diesem Fall das cmf Ätzgel in besonderem Maße, aufgrund seines erhöhten pH-Wertes. Hierdurch wurden Dentin und Schmelz geschont. Folglich konnten mögliche Probleme einer postoperativen Sensibilität reduziert werden. Nach Absprühen des Ätzgels wurde darauf geachtet, die Kavität leicht feucht zuhalten, um ein Kollabieren der Kollagenfasern des Dentins zu verhindern.

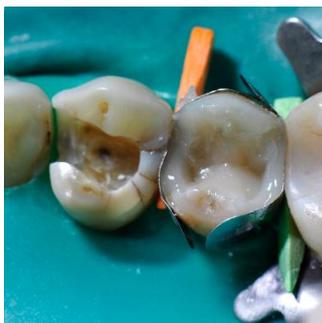
**Aufbau mit els extra
low shrinkage®**
Rekonstruktion in mehreren
Schichten (els konsistenz-
optimiert) Farbe A3

Kavitätenwände mit dem neuen konsistenzoptimierten els gefüllt werden. Hierbei war von Vorteil, dass das konsistenzoptimierte els nicht so schnell zu fließen beginnt und eine bessere Standfestigkeit aufweist. Infolgedessen war es einfacher, beide approximalen Wände in einem Arbeitsschritt herzustellen. Es wurde darauf geachtet, die mesiale und distale Randleiste auf gleiche Höhe zu legen wie bei den Nachbarzähnen.

Mit der ersten Schicht wurden die zentralen Höckerabhänge von palatinal und buccal kommend zur Zentralfissur gestaltet und ausgehärtet. Danach wurde im mesialen und distalen Anteil der Kavität das Komposit eingebracht und sorgfältig modelliert, um eine anatomisch möglichst korrekte Oberfläche des Prämolaren zu rekonstruieren. Vor der Polymerisation wurde zur Charakterisierung Saremco Malfarbe braun in die Zentralfissur eingelegt.

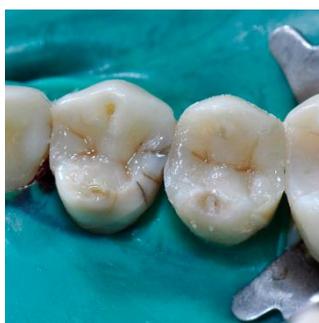
Fertiger Aufbau
fertige Schichtung vor Aus-
arbeitung, Fissuren mit
SAREMCO paintart braun

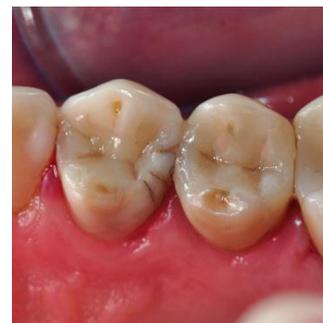
Finales Ergebnis
anatomisch korrekt her-
gestellte Füllung nach
Ausarbeitung und Politur

Die groben Überschüsse wurden mit Finierdiamanten, Soflexscheiben und spezieller Hartmetallfinierer der Firma Komet (Brasseler) vorgenommen. Die Politur wurde mit Gummipolierern ebenfalls von der Firma Komet durchgeführt und mit Okklubrushes der Firma Kerr Hawe hochglanzpoliert.

Auf diese Weise liess sich ein unauffälliges und dadurch ästhetisches Füllungsresultat erzielen, das sowohl den Patienten als auch den Behandler zufriedenstellte.
